Analisi generale del quadro fessurativo

La tavola riporta una prima valutazione del quadro fessurativo. Tale analisi è stata messa in relazione alle informazioni storiche disponibili sul Castello, permettendo di evidenziare come la maggior parte delle lesioni si verifichi in corrispondenza della giusta posizione fra fasi costruttive diverse.

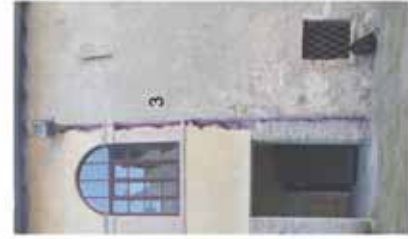
L'analisi dei giunti 1 e 2 mette in luce il mancato ammorciamento fra la muratura della torre e quelli dei corpi adossati.

Il giunto 3, è localizzato fra il corpo ottocentesco - o simile nella foto - e quello settecentesco. La parziale perdita dell'intonaco è probabilmente dovuta al differente cinesamantismo dei due corpi di fabbrica.

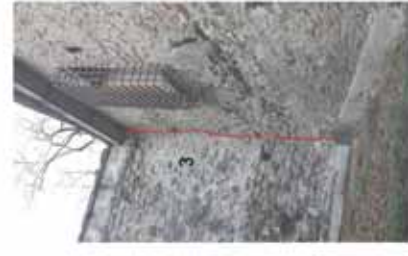
Le analisi termografiche permettono di affermare che la fessura 1 è passante. Al contrario, non si hanno informazioni aggiuntive sulla fessura 2, sito in un'area non rilevabile. Non conoscendo le passate condizioni di carico e possibile ipotizzare che queste siano causate dal sovraccarico in fondazione dovuto alla realizzazione del corpo di fabbrica all'interno della corte.

La termografia, condotta in modalità attiva, rileva una fessura passante probabilmente causata dall'assenza di ammorciamento fra le due murature.
