Analisi generale del quadro fessurativo

La tavola riporta una prima valutazione del quadro fessurativo. Tale analisi è stata messa in relazione alle informazioni storiche disponibili sul Castello, permettendo di evidenziare come la maggior parte delle lesioni si verifichi in corrispondenza della giusta posizione fra fasi costruttive diverse.

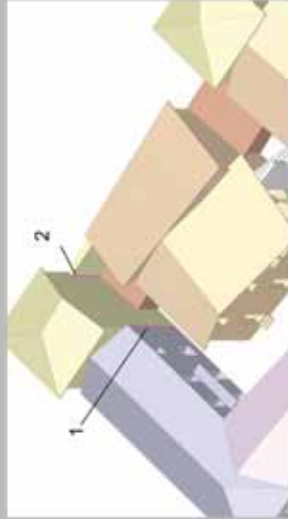
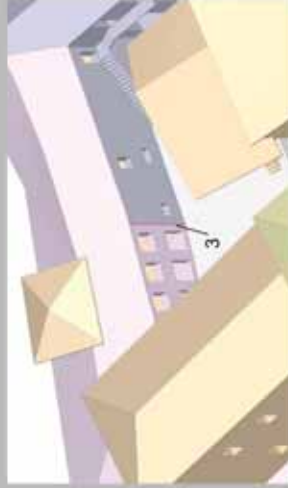
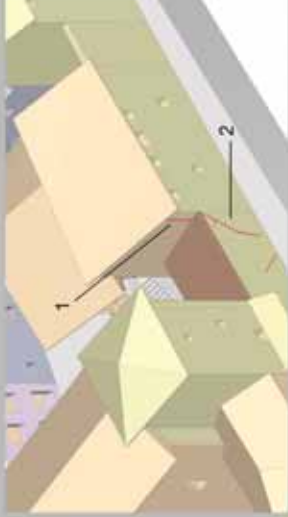
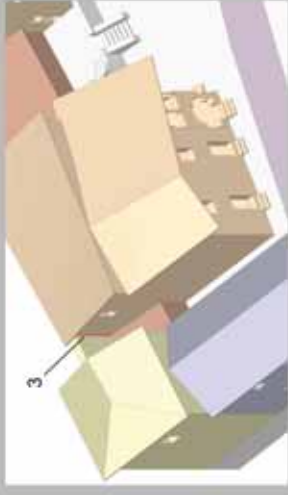
GIUNTI STRUTTURALI DOVUTI A DIFFERENZE SOGLIE STORICHE

L'analisi dei giunti 1 e 2 mette in luce il mancato ammorciamento fra la muratura della torre e quelli dei corpi adossati.

Il giunto 3, è localizzato fra il corpo ottocentesco - o simile nella foto - e quello settecentesco. La parziale perdita dell'intonaco è probabilmente dovuta al differente cinesamantismo dei due corpi di fabbrica.
